## 紙本墨書「梁同書書」保存修復報告

本作品は、一般財団法人沖縄美ら島財団所蔵「梁同書書」である。作品は二幅対の掛幅装であったが、表具装が解体された捲くりの状態であった。折れや亀裂、虫害欠失による損傷が著しかった為、平成25年4月1日から平成26年2月28日、石川堂で修復を行った。

今回の修復では折れや虫害欠失や破損欠損箇所の修復後、再び二幅対の掛幅装に仕立てた。

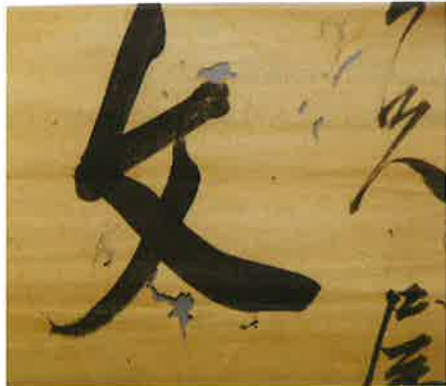
1. 本紙に虫害欠失、破損欠損箇所が見られた。

修復前 本紙右 中央部虫害欠失

4. 本紙の欠失、破損箇所に適する補修紙で繕いを施す。

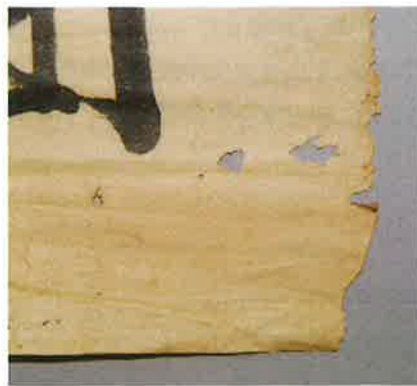
修復前 本紙右 下部欠損箇所

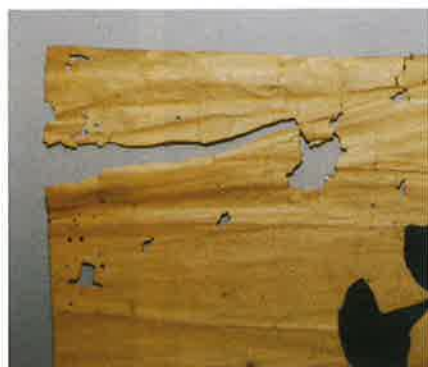
修復前 本紙左 上部欠損破損箇所

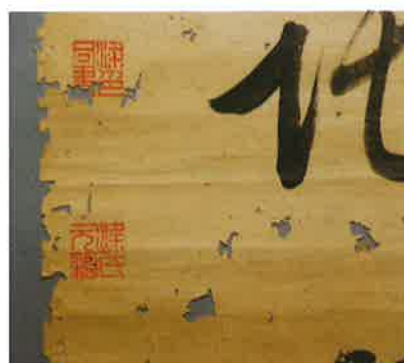
修復前 本紙左 中央部虫害欠失

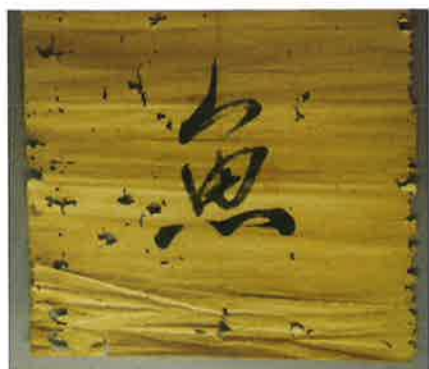
修復前 本紙左 下部 斜光線写真

下部より斜光線を当て撮影、強い横折れが多数確認できた。

5. 本紙の折れが生じている箇所、及び今後明らかに生ずると思われる箇所に、伝統的な修理方法である折れ伏せを入れる。

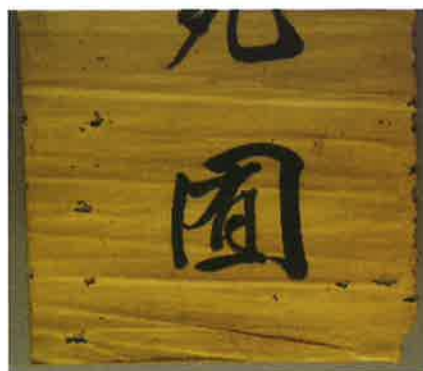
修復前 本紙右 下部 斜光線写真

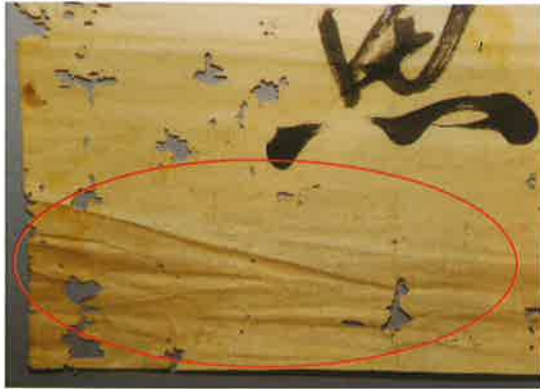
3. 本紙に汚れ・染みが確認できた。

修復前 本紙左 下部 染み・汚れ

本紙全体を加湿し、水分に汚れ等が溶け出した後、本紙表裏に吸水紙を置き、吸水紙に染み・汚れを移し除去した。

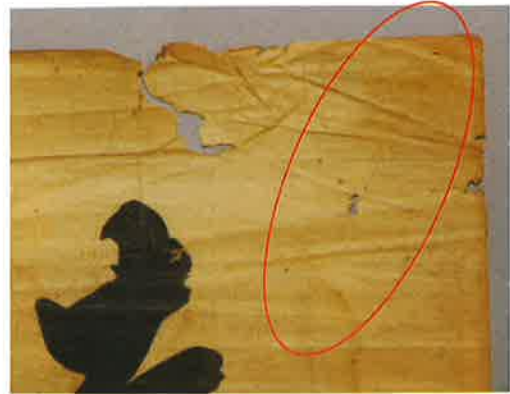
修復前 本紙右 上部 本紙染み・汚れ

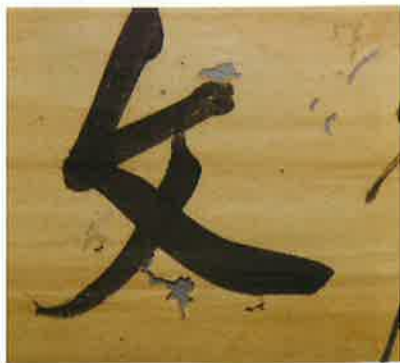
修復前 右幅 中央部虫害欠失

本紙欠損、破損欠損箇所に補修（繕い）を施した。補修に使用した紙は高知県立紙産業技術センターの本紙繊維組成試験結果を元に同質の宣紙を使用した。使用に当たっては天然染料矢車・墨で染色、水酸化カルシウム溶液で媒染後用い、糊は小麦粉澱粉糊（新糊）を使用した。

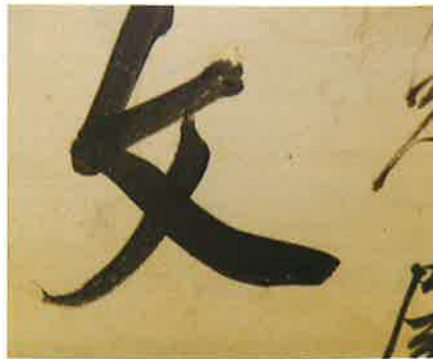
修復後 右幅 中央部虫害欠失

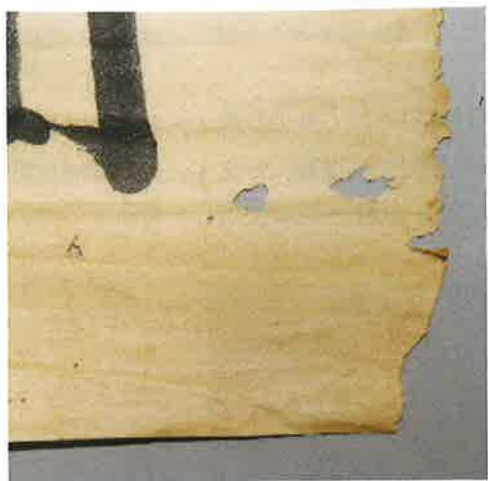
修復前 右幅 下部欠損箇所

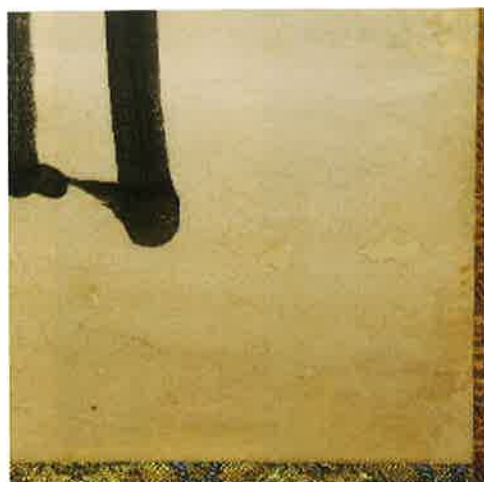
修復後 右幅 下部欠損箇所

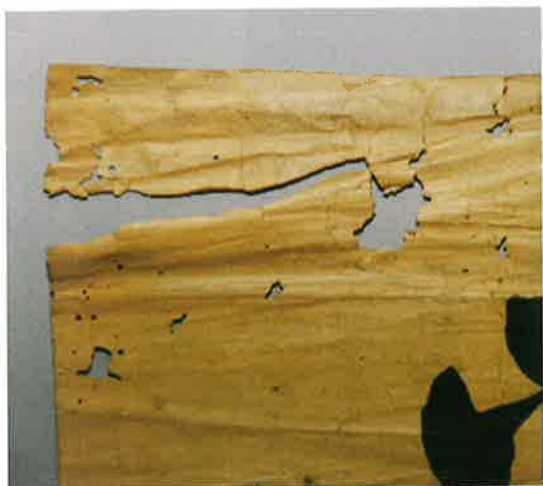
修復前 左幅 上部欠損破損箇所

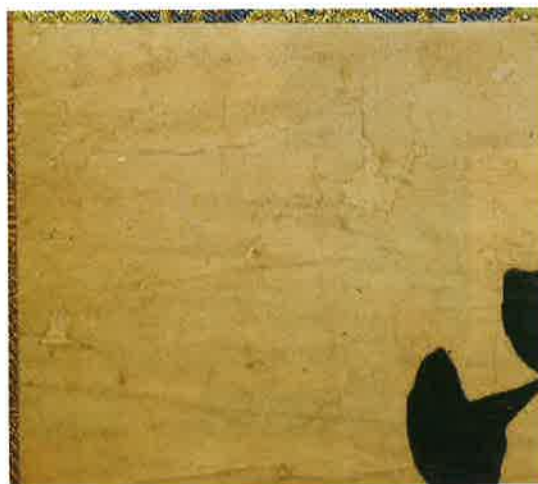
修復後 左幅 上部欠損破損箇所

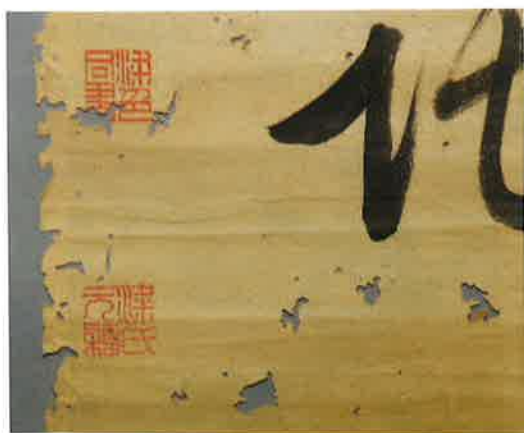
修復前 左幅 中央部虫害欠失

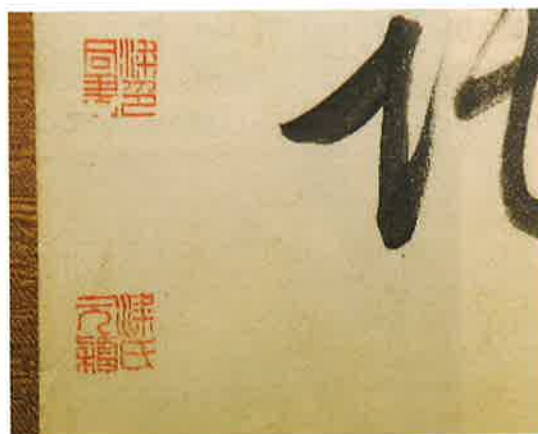
修復後 左幅 中央部虫害欠失

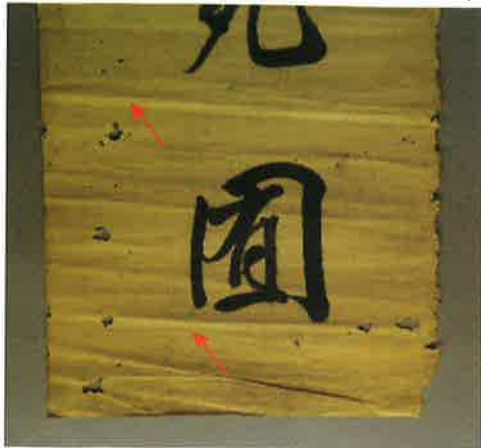
修復前 本紙右 下部 斜光線写真  
強い折れが多数確認できる

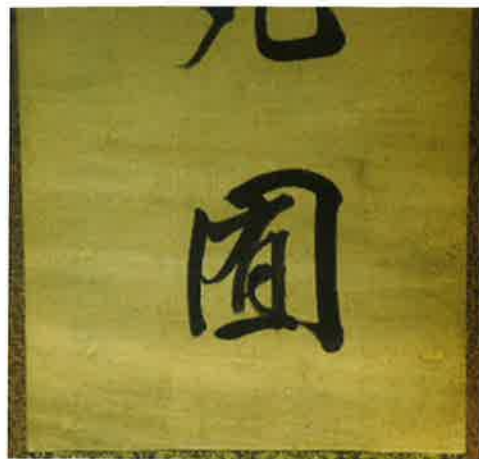
修復後 右幅 下部 斜光線写真  
折れが収まり平滑な本紙面

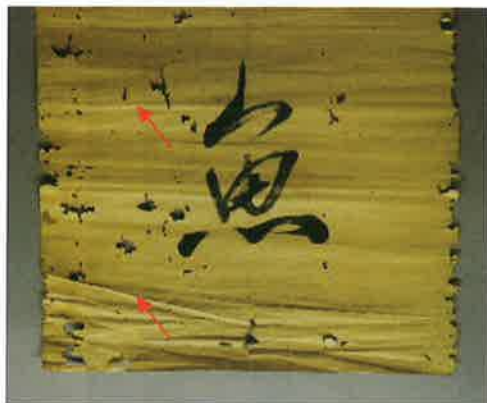
修復前 本紙左 下部 斜光線写真  
強い折れが多数確認できる

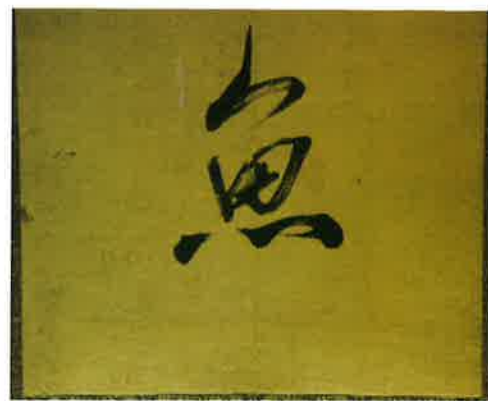
修復後 左幅 下部 斜光線写真  
折れが収まり平滑な本紙面

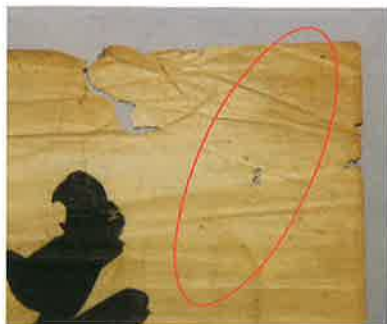
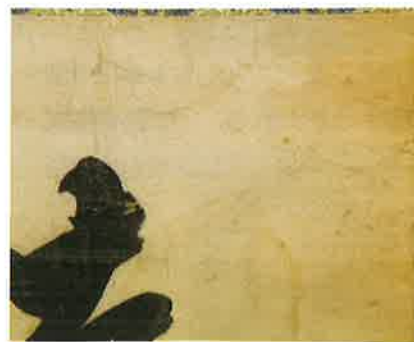
修復前 本紙右 上部 染み・汚れ

汚れの除去を行った。本紙全体を加湿し、水分に汚れ等が溶け出した後、本紙表裏に吸水紙を置き、吸水紙に染み・汚れを移し除去した。作業は本紙を傷めない範囲にとどめた。

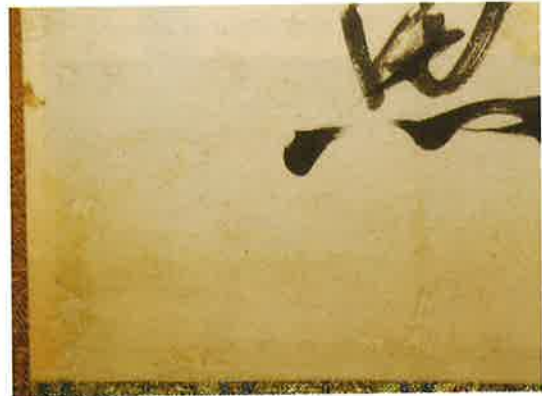
修復前 本紙左 下部 染み・汚れ箇所
